Taajamaselvitys - Taajamakuva

TIELAITOS
Oulun tiepiiri

Oulu 1994

Oulun tiepiirin taajamaselvityksessä tutkitaan taajamien liikenteen, maankäytön ja taajamakuva nykytilaa yleisten teiden näkökulmasta. Selvitys raportoidaan useammassa osassa. Tässä osaraportissa on tutkittu taajamakuva ja taajamakuvaan vaikuttavia ympäristötekijöitä. Taajamakuva ongelmat liittyvät usein läheisesti taajaman liikenteellisiin ja maankäyttöllisiin ongelmiin, minkä johdosta osaraporteissa saat-taa esiintyä jonkin verran päällekkäisyyksiä.

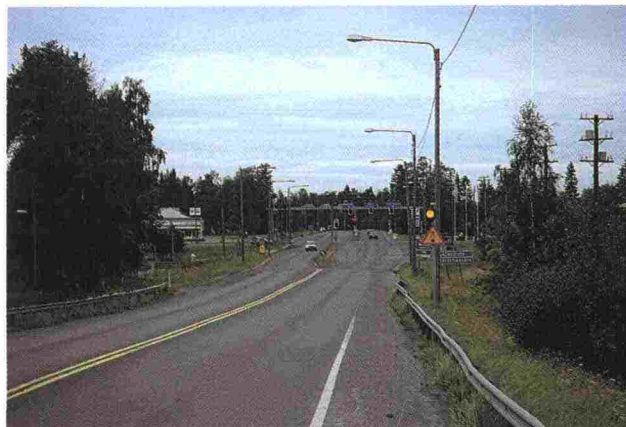
Läpikulkutie. Haukipudas.

Läpikulkutie tai -katu kulkee hallitsevana taajaman läpi. Ympäristön maankäyttö on erillään tiestä. Yleensä suurehkoa liikennettä varten mitoitettu tieratkaisu korostaa liikenteen sujuvuutta ja nopeutta. Läpikulkuliikenteen rooli on korostunut, vaikka sen määrä on usein vähäinen.

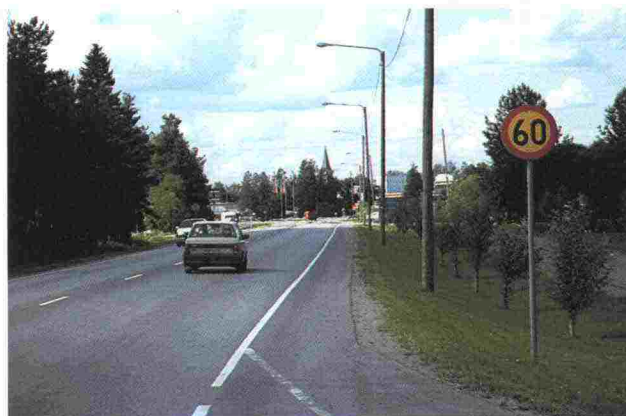
Sisääntulotie. Haapajärvi.

Sisääntulotieellä lähestytään taajaman keskustaa. Sisääntulotiet voivat olla hyvin erilaisia. Sisääntulotie voi kulkea tonttikatuna asuinalueen läpi, se voi olla kaupunkimainen puurivien reunustama katu tai vapaasti maastossa kulke-

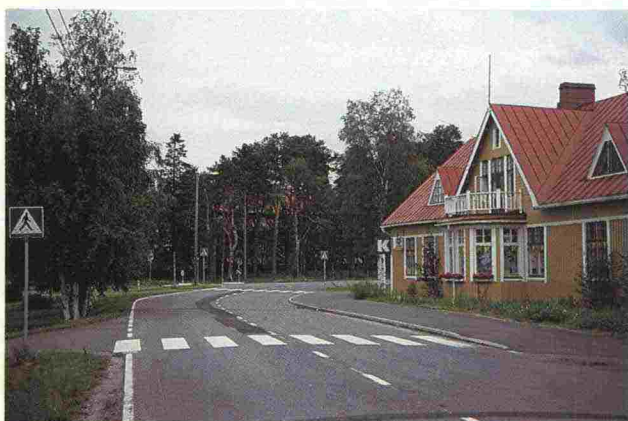
Kirkonkylänraitti. Ii.

Kirkonkylänraitti muodostaa pienten taajamien keskustajakson. Taajamakuva leimaa kylänraitin tavoin väljä raittimainen ilme. Kasvillisuus hallitsee näkymiä. Yksittäiset liikerakennukset ja niiden pysäköintialueet liittyvät yleensä suoraan ajorataan. Lähellä ajorataa sijaitsevat asuin- ja liikerakennukset saattavat muodostaa kauppaukion tapaisen tiivistymän. Liikenteen määrä on yleensä melko vähäinen. Kirkonkylänraitti on usein mutkaista kylänraittia sujuvampi. Kirkonkylänraitin luonteen ja ympäristön tulee olla raittia kehittävien toimenpiteiden lähtökohtana.

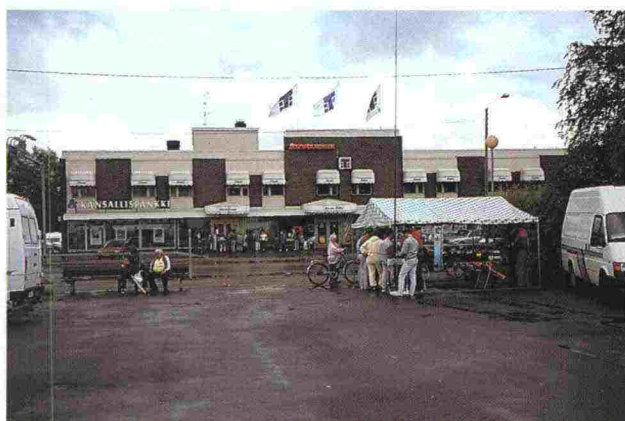
Kauppa-aukio. Muhos.

Kauppa-aukio on useimmiten osa kauppakatuja. Se on muodostunut taajaman toiminnalliseen keskipisteeseen. Yleensä selkeästi rakennusten rajaama kauppa-aukio sijaitsee usein risteysalueella ja sen ympäristössä. Kauppa-aukion luonnetta voidaan korostaa ja parantaa käyttämällä joko kylämaisia tai kaupunkimaisia toimenpiteitä ympäristöstä riippuen.

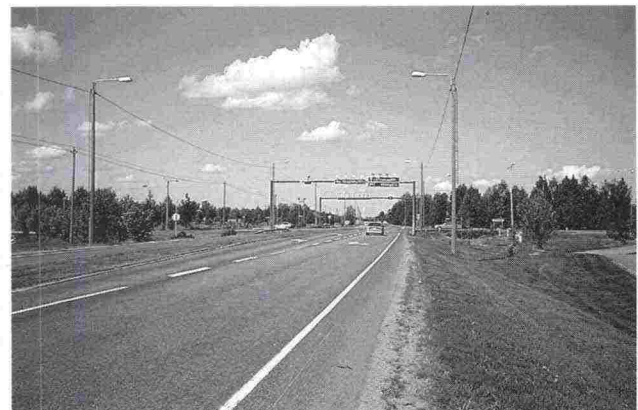
Näkymä avaraan uimahallin risteykseen sisääntulotiellä kt 87.

Kt 87: Taajamarakentaminen on väljää eikä taajamalla ole selkeää reunaa. Sisääntulotien alkamiskohta on epäselvä. Tien varren rakennukset sijaitsevat kaukana tiestä, mikä korostaa tien leveyttä. Radan ylityssillalta avautuu näkymiä laajalle alueelle. Tieympäristö on siisti ja istutukset hyvin hoidettuja. Hajanainen taajamakuva jäsentyy jonkin verran tien varren istutusten kasvaessa. Uimahallin risteys eli keskustan sisääntuloristeys on hyvin avara.
